序号	报告编号	发布日期	结论	影像资料
1	GX-B1370/21-9-25025	2025. 12. 9	<p>存在问题：安全监控设备使用情况月报表中的设备信息未及时更新。</p> <p>建议：加强甲烷超限断电闭锁和故障闭锁功能维护。</p> <p>除上述问题外，其余所检项目合格。</p>	   
2	GX-B1526/24-9-25004	2025年12月10日	<p>煤层名称 测定位置 项目名称 测定结果</p> <p>9煤层 9901轨道顺槽3号钻场 煤层瓦斯压力 (MPa) 0.23</p> <p>煤的坚固性系数 2.78</p> <p>瓦斯放散初速度 (mmHg) 3.1</p> <p>煤的破坏类型 II</p> <p>煤层瓦斯含量 (m3/t) 0.61~0.73。</p>

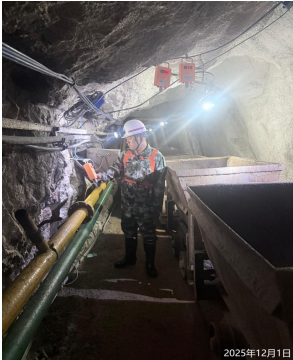
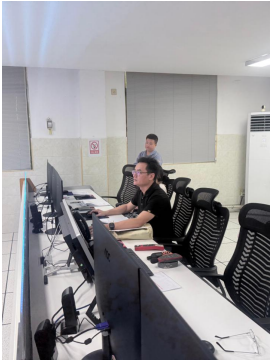
3	GX-B1371/21-9-25042	2025年12月11日	<p>存在问题：</p> <p>1、监测监控设备未定期进行调校。</p> <p>2、无传感器调校记录表。</p> <p>建议：加强传感器日常维护及调校。</p> <p>除上述问题外，其余所检项目合格。</p>

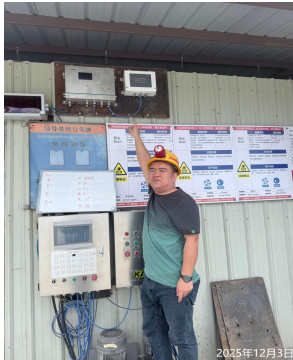
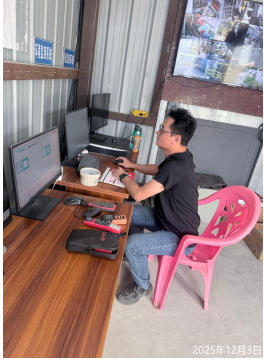
4	GX-B1371/21-9-25043	2025年12月11日	<p>存在问题：</p> <p>1、无备机，无法实现双机备份及切换。</p> <p>2、监测监控设备未定期进行调校。</p> <p>3、无传感器调校记录表。</p> <p>建议：加强传感器日常维护及调校。</p> <p>除上述问题外，其余所检项目合格。</p>
