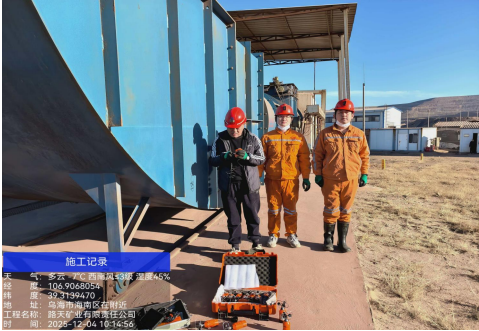
3	GX-B1344/21-8-25014	2026年1月4日	<p>2025年12月4日2#主要通风机运行时测定的外部漏风量为78m³/min，计算的外部漏风率为1.5%，符合《煤矿安全规程》规定“装有通风机的井口无提升设备时其外部漏风率不超过5%”的要求。</p>

<p>施工记录 风 机：2#主要通风机漏风率1.5% 风 量：166.906805m³/min 风 速：20.7199470m/s 地 址：内蒙古鄂尔多斯市 工程名称：陈天矿业有限责任公司 时 间：2025-12-04 16:14:56</p>
4	GX-B1341/24-8-25080	2026. 1. 4	综合判断：合格	  <p>2025-12-19</p>

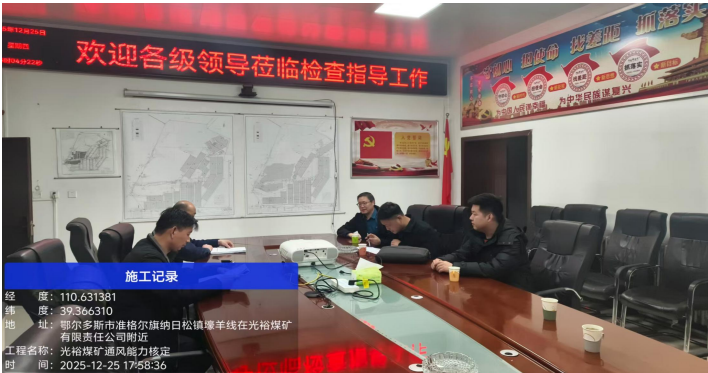
11	GX-B1345/21-8-25011	2026.1.6	核定矿井通风能力：62.2万吨/年。 核定采掘工作面数：1个采煤工作面、2个掘进工作面。

<p>施工记录</p> <p>经 度：110.631381 纬 度：39.866310 地 址：鄂尔多斯市准格尔旗纳日松镇漳羊线在光裕煤矿 有限责任公司附近 工程名称：光裕煤矿通风能力核定 时 间：2025-12-25 17:58:36</p>
----	---------------------	----------	---	--
